| | <p><i>Jurnal Inovasi Teknik Industri</i></p> <p><b>(JITIN)</b></p> <p><a href="https://jurnal.unimuqo.ac.id/index.php/JITIN/">https://jurnal.unimuqo.ac.id/index.php/JITIN/</a></p> <p>DOI : Jitin.v5i1.67</p> | <p><b>Vol. 5 No. 1</b><br/><b>(2026)</b></p> |

## **REDESAIN LAYOUT BENGKEL PEMELIHARAAN DAN PERAWATAN KENDARAAN PT. PUTERA BAJA TUNGGAL**

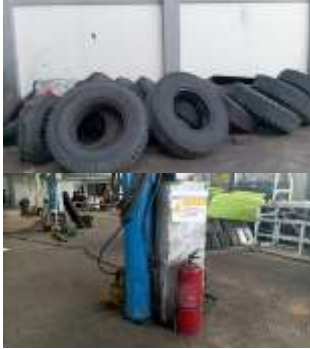
| Zona | Fungsi | Kondisi Aktual | Usulan Perbaikan | Prinsip 5S |
|---|---|---|---|---|
| C | Penyimpanan | <p>Tempat penyimpanan</p> | <p>Penataan perlengkapan penyimpanan, poster larangan buang sampah sembarangan</p> | Rapi, Rawat |

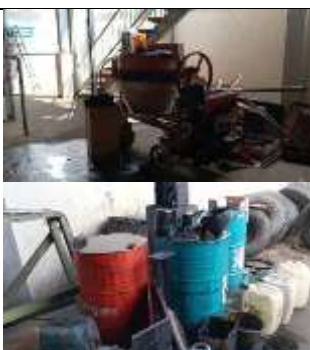
| Zona | Fungsi | Kondisi Aktual | Usulan Perbaikan | Prinsip 5S |
|---|---|---|---|---|
| G | Barang Bekas | | <p>Penataan ulang, penambahan alas</p> | Rapi, Bersih |

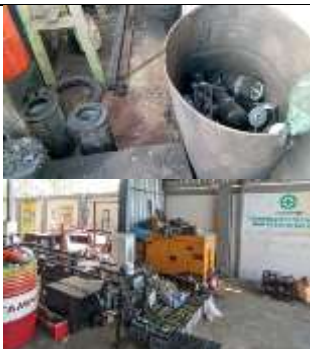
| Zona | Fungsi | Kondisi Aktual | Usulan Perbaikan | Prinsip 5S |
|---|---|---|---|---|
| | | <p>Tidak termanfaatkan maksimal dalam penempatan mesin, oli bekas, sparepart, dan genset.</p> | | |
